# Genopretningsprojektet 100320

## Øster Farimagsgade

Teknisk vurdering af afvandingsløsning

Københavns Kommune - Teknik- og Miljøforvaltningen  
Dato: 20. marts 2026

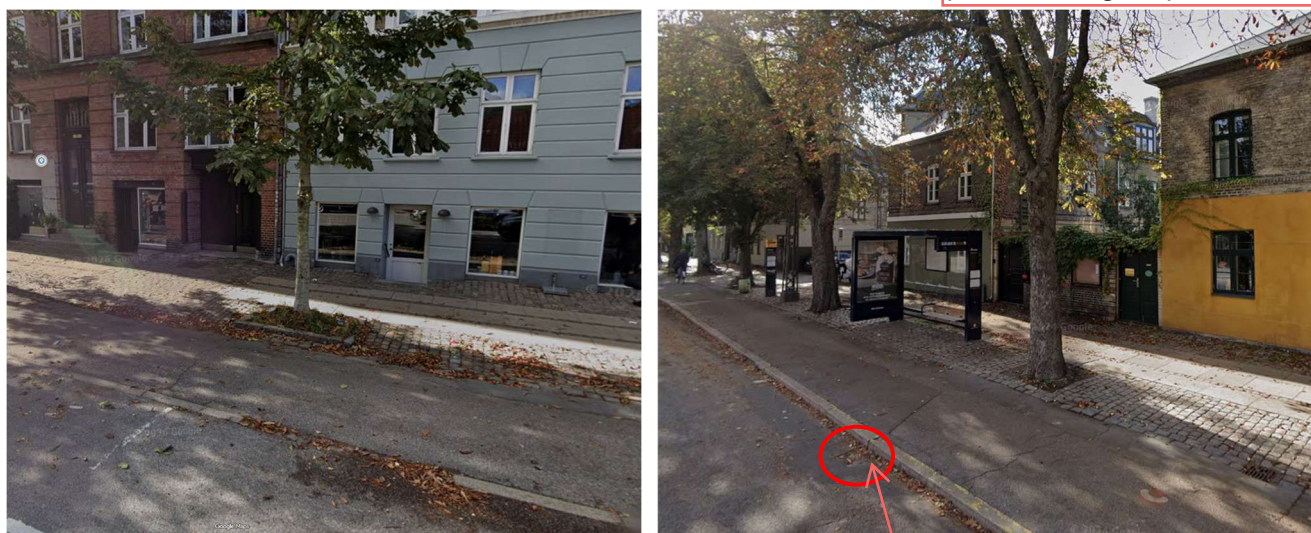
Figur 3.2 Billeder af de eksisterende (tidligere) forhold på strækningen I (Voldmestergade – Zinnsgade) til venstre, og strækning F (Høyensgade – Hallindsgade) til højre. Der ses ansamling af blade og kastanjer i efterårsperioden. Kilde: Google Streetview. Billederne er taget i september 2024.

Disse fyldte riste er nu meget tæt på de bevringsværdige huse.

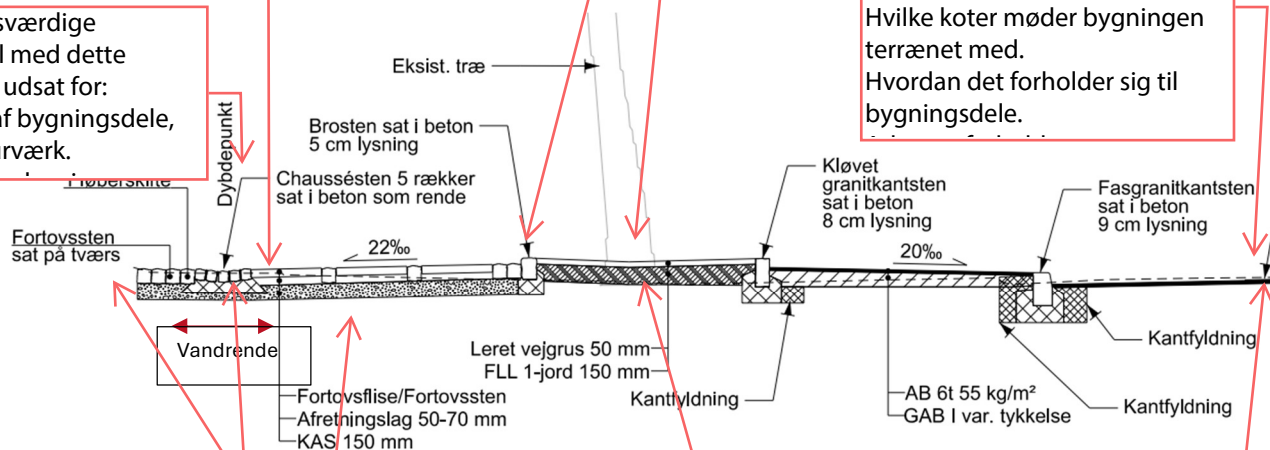
NIT B-B, St. 770

Dette snit redegør ikke for projektets kompleksitet Der er ikke beskrevet en bygningskote. Hvilke koter møder bygningen terrænet med. Hvordan det forholder sig til bygningsdele.

afløbsrør fremgår ikke af tegningen. Hvad sker der med afløbsrør placeret i træets rodzone?

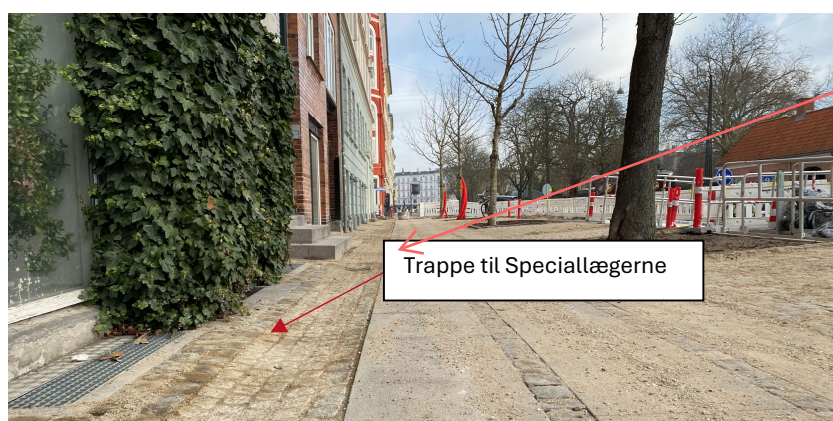
Snuplekant fra special tandlæge

Trappe til Speciallægerne

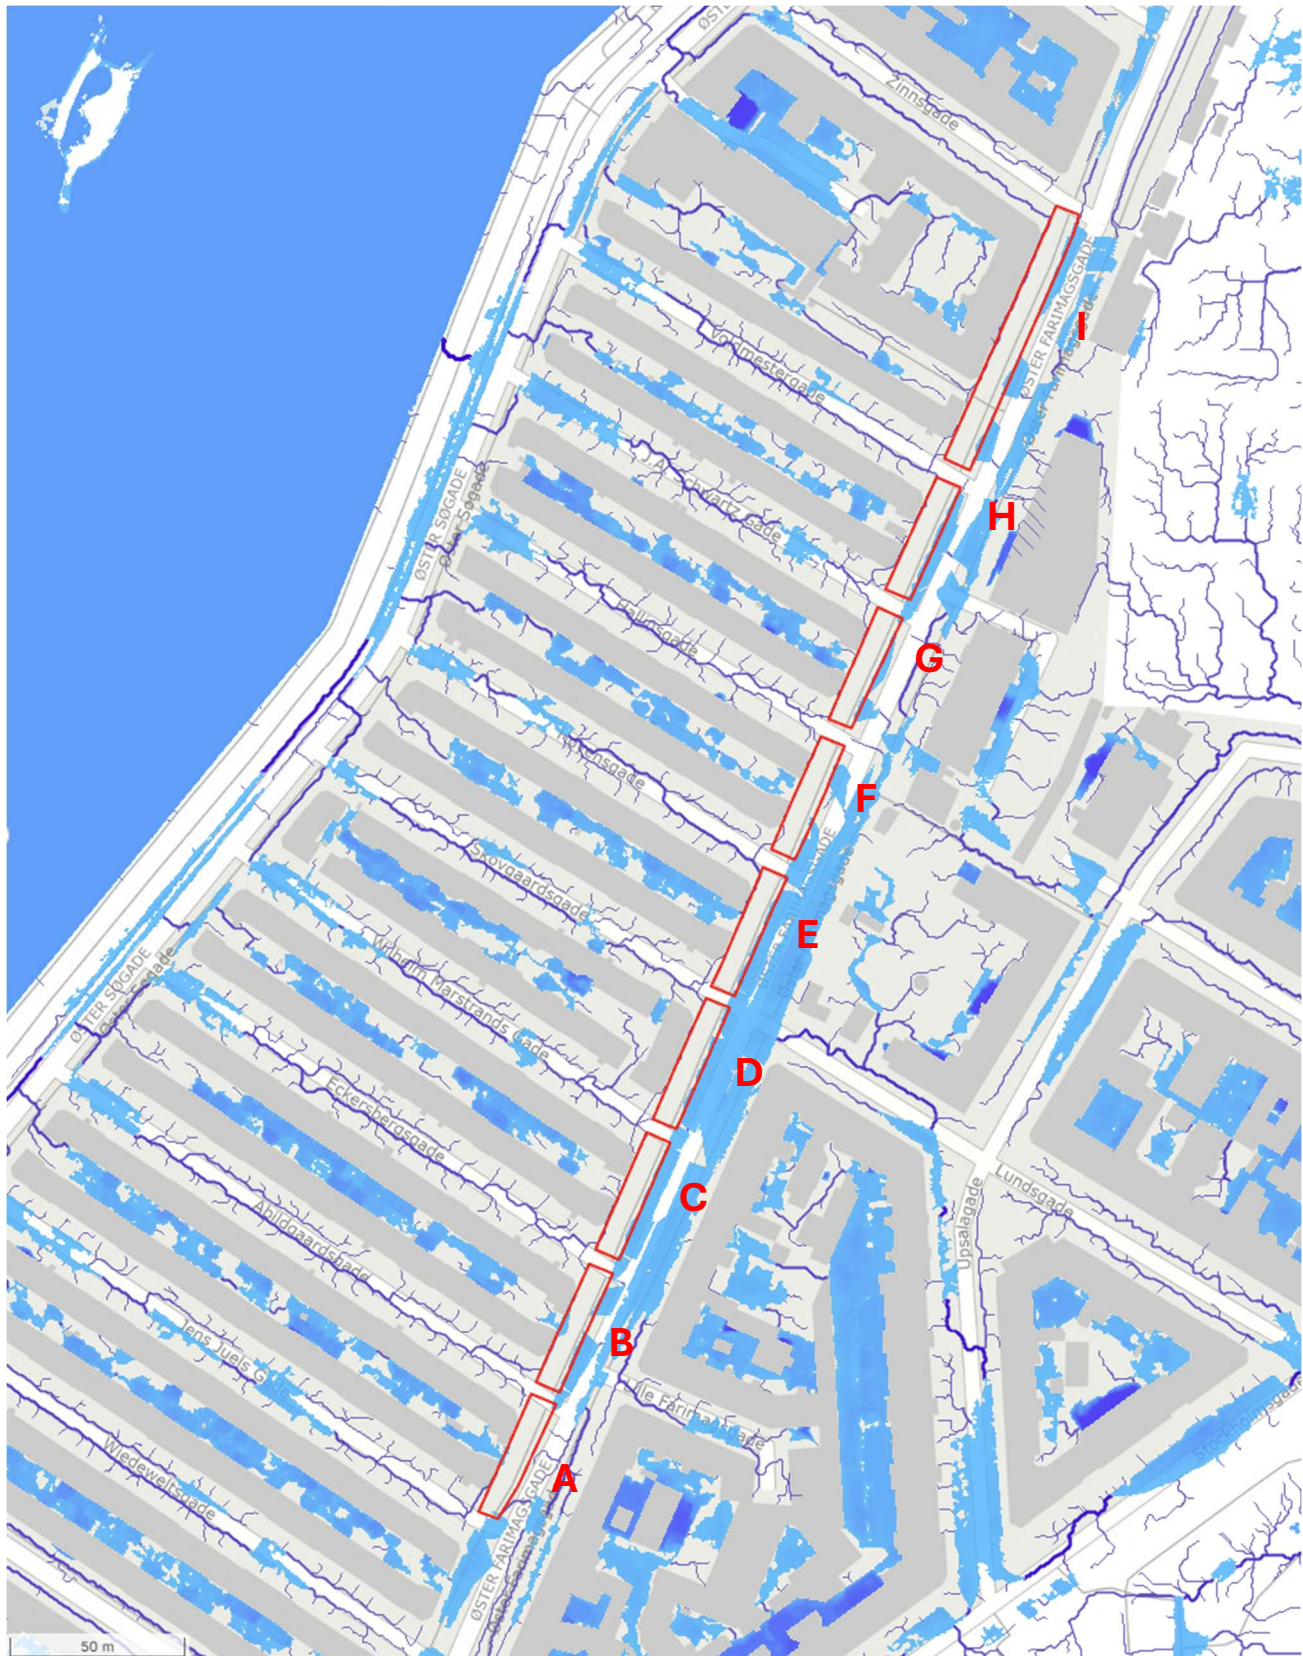
Overordnet vurderes det, at det nye terræn forværrer forholdene for boligejerne med den nyoprettet lavning og strømning op ad husmuren som kan føre til tilstrømning til lyskasser, trappenedgange og kældervinduer, ligesom der kan ske nedsivning langs fundament og opfugtning af muren. Længdefaldet i vandrenden er lavt, hvilket reducerer transportkapaciteten mod sidegaderne. Det vurderes, at ændringerne i terræn og afledning af regnvand i genopretningsprojektet forøger risikoen betragteligt for oversvømmelser af kældre og fugtskader på huse, da vandet strømmer mod lyskasser og trappenedgange.

Figur 5.2 Oversvømmelseskort for og omkring projektområdet med strømningsveje og lavninger ved en fremtidig 100 års-hændelse i plan situation. Delstrækningerne er markeret med rødt. Kilde: Scalgo Live.

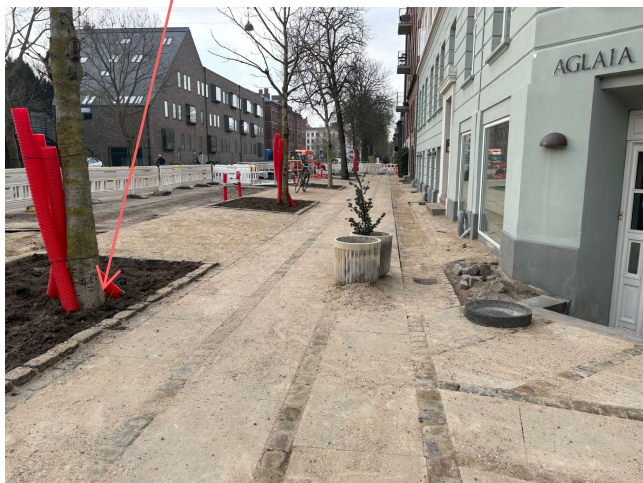
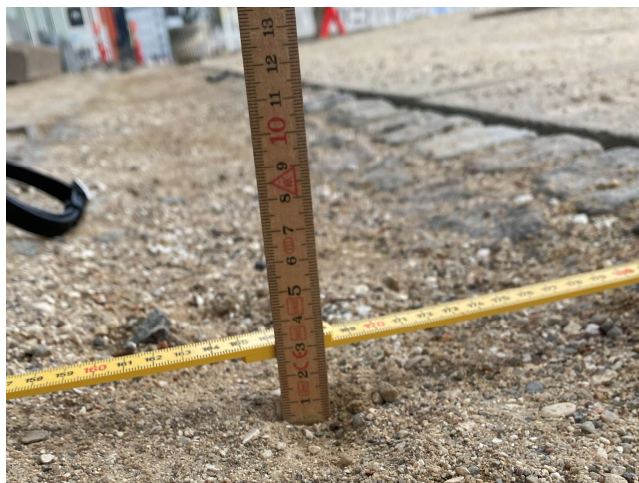
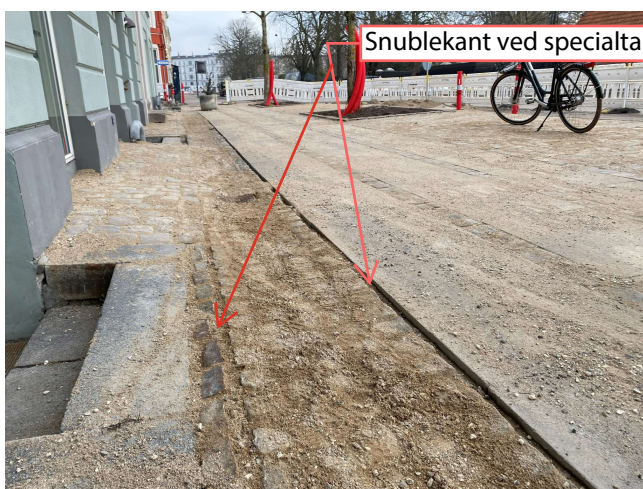
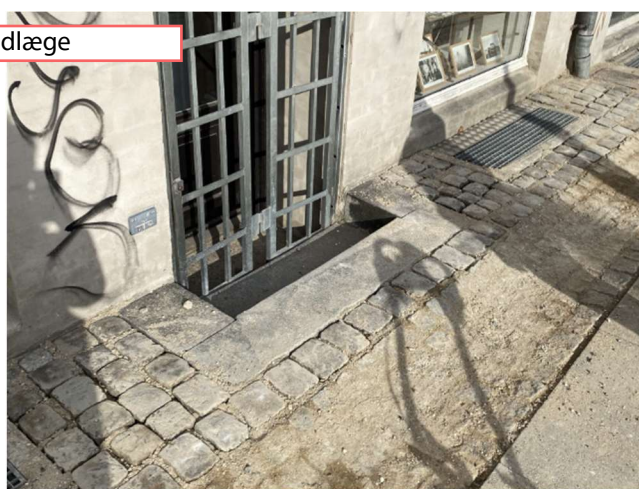
| Strækning | | Overholder vandrendens kapacitet serviceniveau? | Sårbarhed i form af lyskasser, trappenedgange m.m. |
|---|---|---|---|
| <b>I</b> | Voldmestergade – Zinnsgade | Overholdes ikke på to ud af seks strækninger for både nutidens og fremtidens 10-årshændelse. | Meget høj<br>Der er 6 trappenedgange til erhverv og enkelte lyskasser. Alle i niveau med vandrendens kant. |

Snublekant ved specialtandlæge

Figur 5.3 Fotos af de nyanlagte forhold på strækningen Voldmestergade – Zinnsgade (strækning I). Der er seks trappenedgange. Billedet nederst til venstre viser, at kanten af vandrenden er højere end koten for trappetrinet til kælderens. Vandet kan passere mellem rillerne i chausséstenene. Den reelle dybde af vandrenden er på dette sted lavere end 3 cm. Foto fra besigtigelse 9. marts 2026

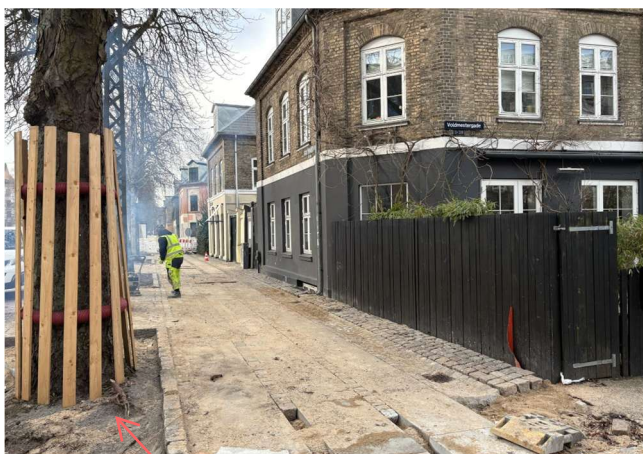
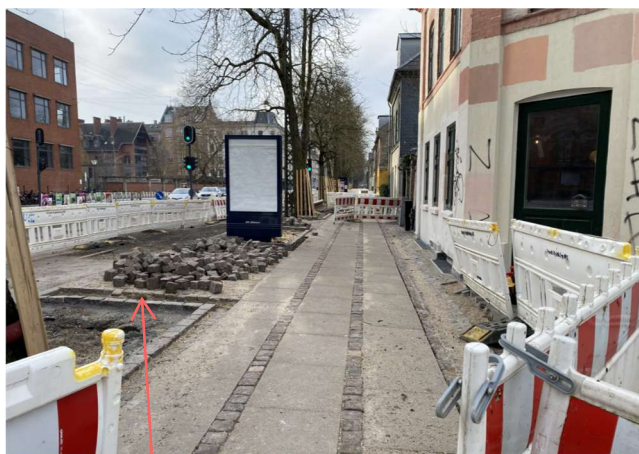
Figur 5.4 Etableret vandrende på strækningen J. A. Schwartz Gade til Voldmestergade (strækning H) til venstre og strækningen Hallingsgade – J.A. Schwartz Gade (strækning G) til venstre. Foto fra besigtigelse 9. marts 2026.

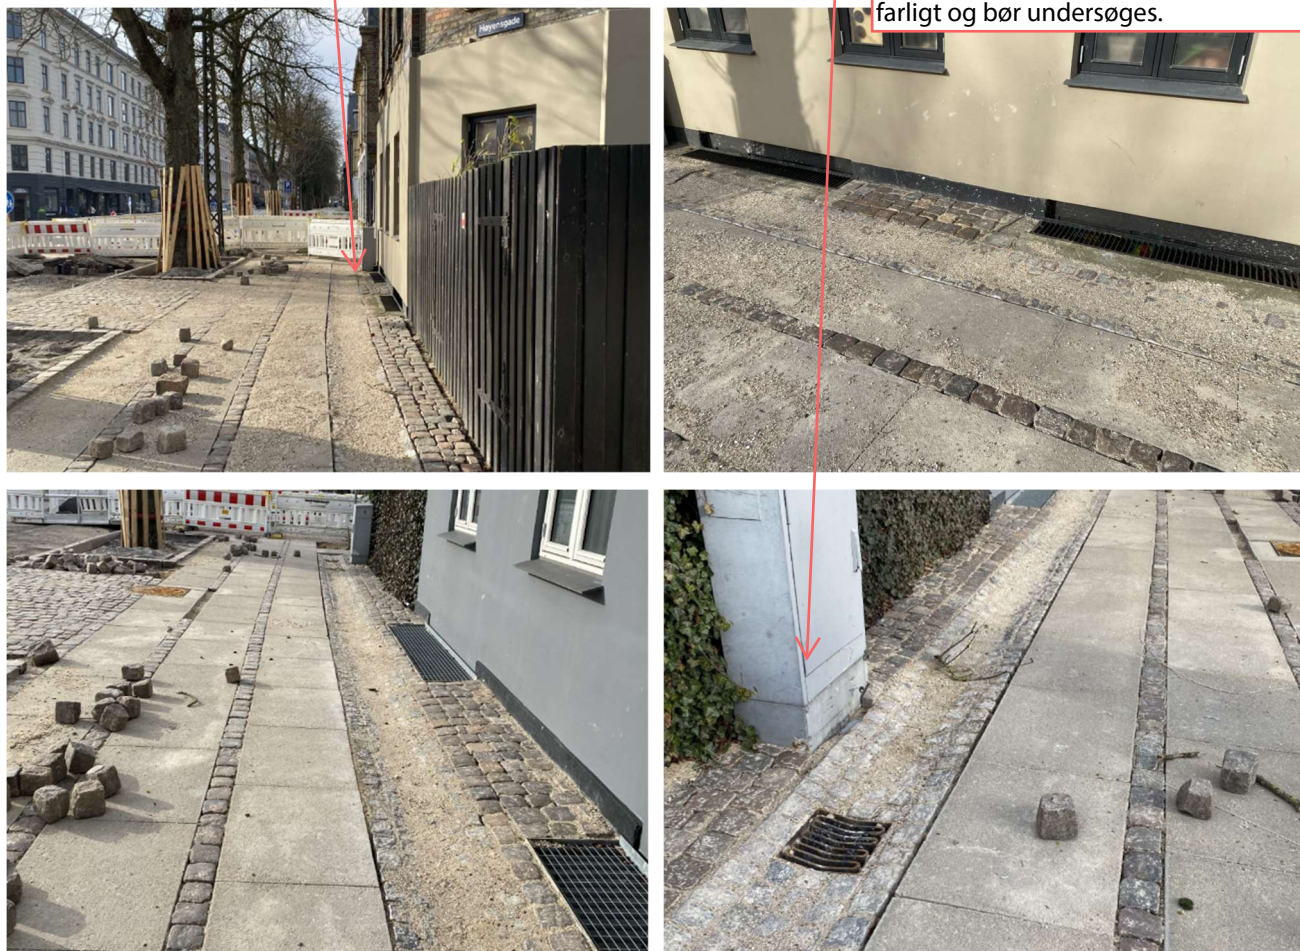
Det fremstår usandsynligt at elskabet er konstrueret til denne løsning og dette inden for elskabets normer. Risiko for overgang. Alle installationer på strækning bør være koordineret med forsyningsselskab. Evt. risiko for overgang af el til regnvand er farligt og bør undersøges.

Figur 5.5 Etableret vandrende på strækningen Skovgaardsgade – Høyensgade (strækning E). Foto fra besigtigelse 9. marts 2026.

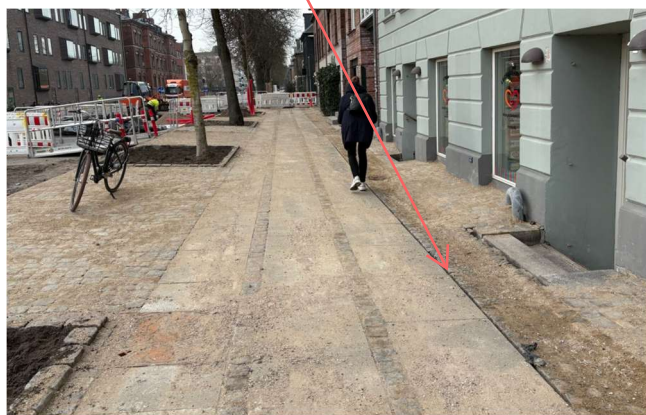
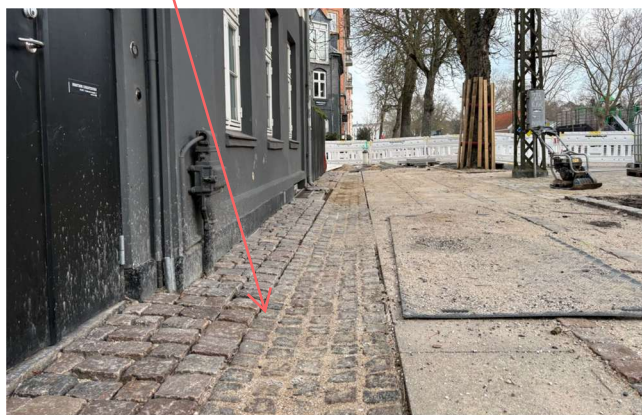
Snublekant

Figur 5.6 Fotos af de nyanlagte forhold på strækningen Voldmestergade – Zinnsgade (strækning I) til venstre, og strækningen J. A. Schwartz Gade til Voldmestergade (strækning H) til højre. Foto fra besigtigelse 9. marts 2026.

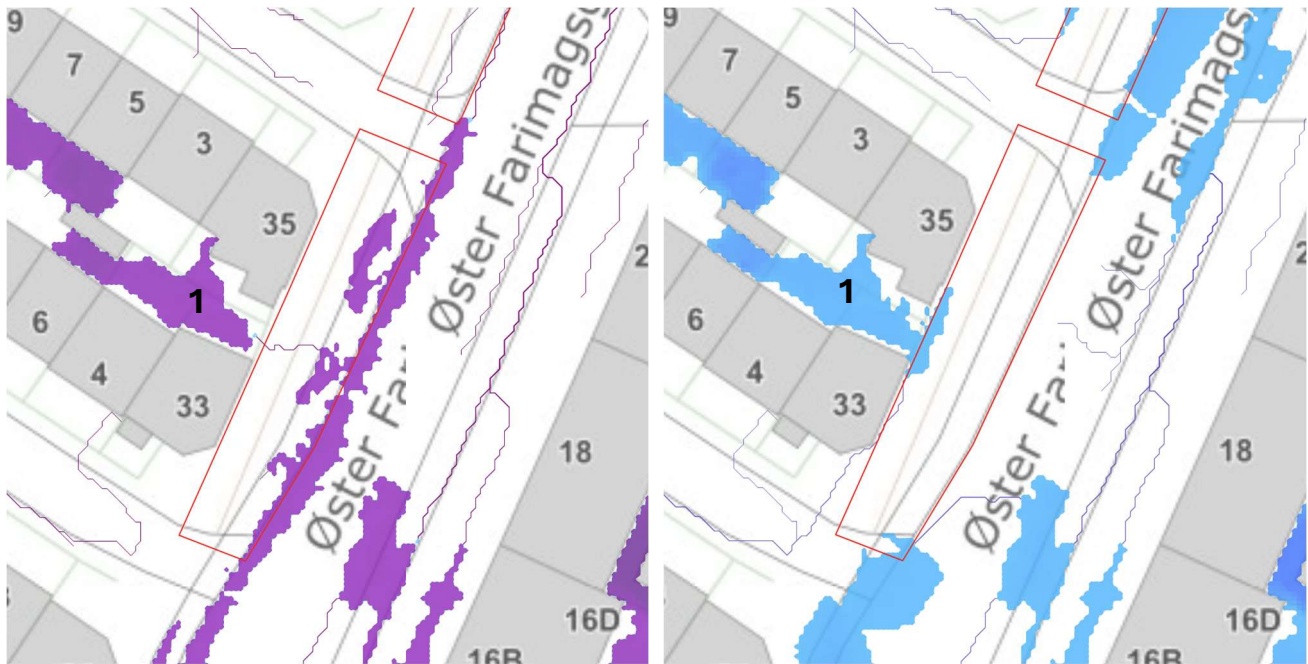
Det nye terræn forværrer derfor forholdene for boligejerne med haverne ud til denne lavning og for nr. 33 der risikerer opfugtning af husmur og strømning til kælder via udluftning.

Figur 7.2 Oversvømmelseskort for strækning A med strømningsveje og bluespots ved en fremtidig 100 års-hændelse for status (til venstre, markeret med lilla) og for plan (til højre, markeret med blå). Delstrækningerne er markeret med rødt. Kilde: Scalgo Live.

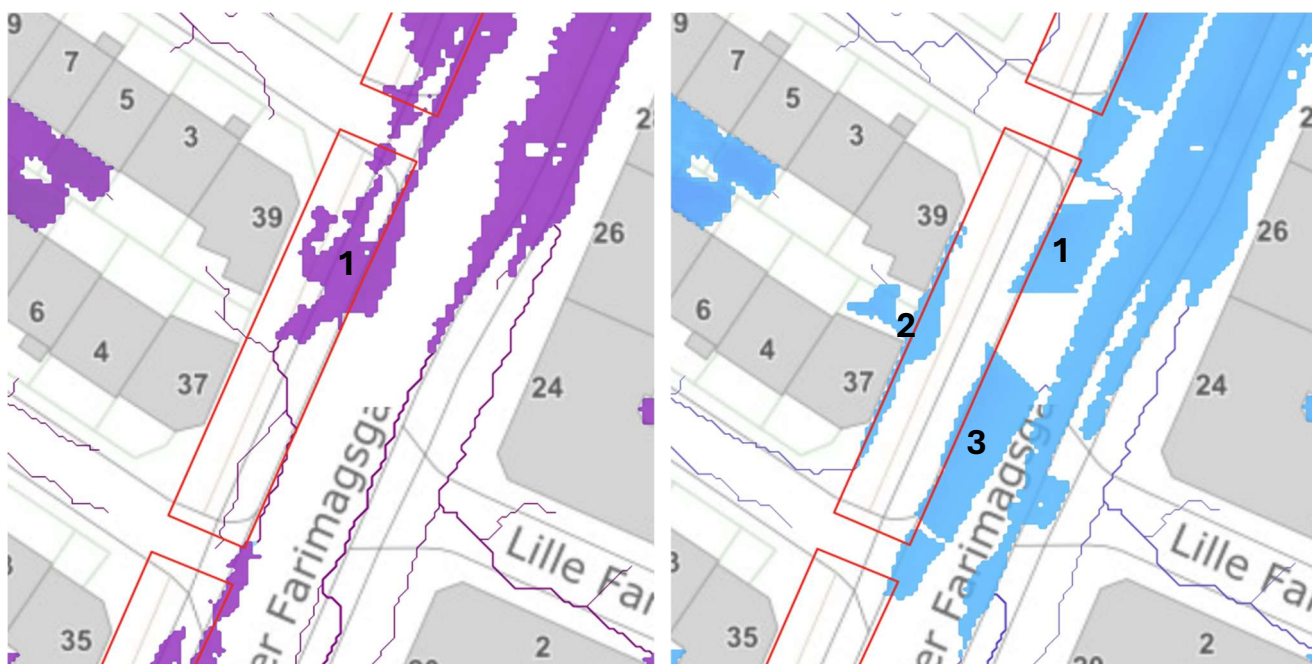
Strømningsvejen ligger meget tæt på husmuren og kan derfor være skadevoldende, hvis den indeholder meget vand, eller noget blokerer den. Der er ingen lyskasser langs strækningen, men strømmingen op ad muren kan føre til nedsivning langs fundamentet og opfugtning af murværket.

Figur 7.4 Oversvømmelseskort for strækning B med strømningsveje og bluespots ved en fremtidig 100 års-hændelse for status (til venstre, markeret med lilla) og for plan (til højre, markeret med blå). Delstrækningerne er markeret med rødt. Kilde: Scalgo Live.

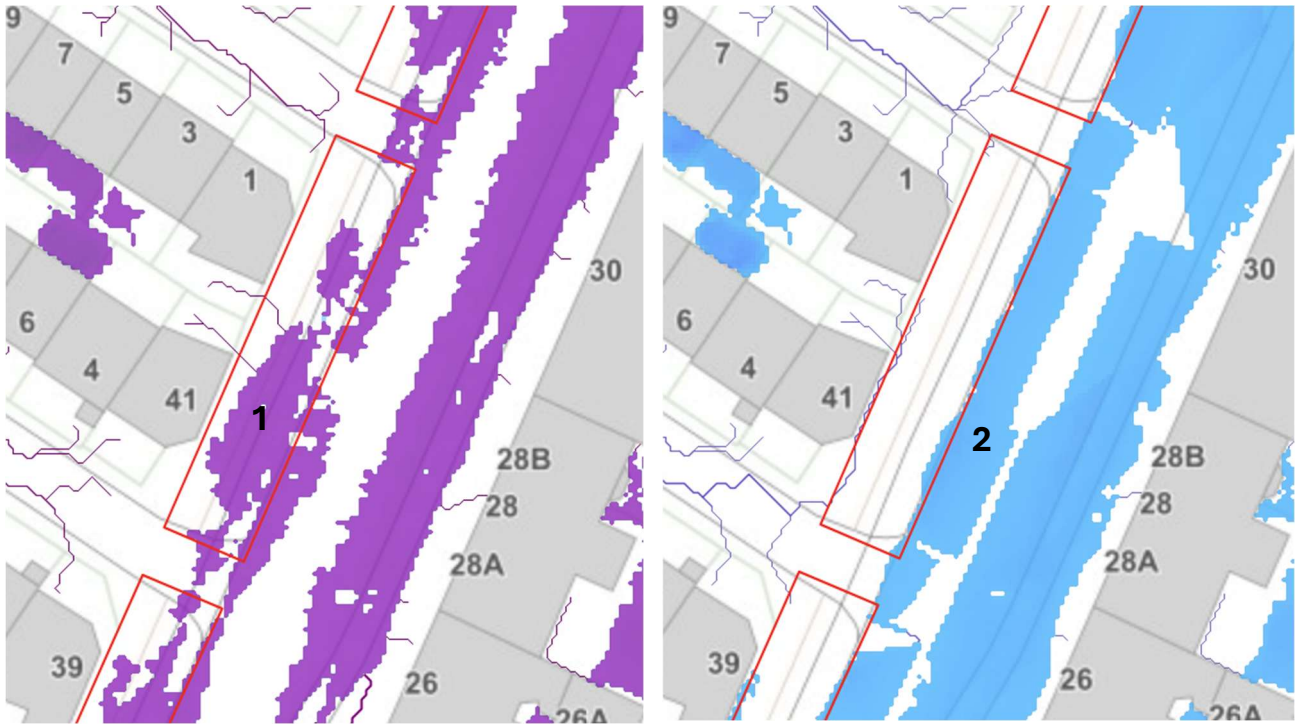
Strømningsvejen ligger meget tæt på husmuren og kan derfor være skadevoldende, hvis den indeholder meget vand, eller noget blokere den. Der er ingen lyskasser langs strækningen, men strømmingen op ad muren kan føre til nedsivning langs fundamentet og opfugtning af murværket.

Figur 7.6 Oversvømmelseskort for strækning C med strømningsveje og bluespots ved en fremtidig 100 års-hændelse for status (til venstre, markeret med lilla) og for plan (til højre, markeret med blå). Delstrækningerne er markeret med rødt. Kilde: Scalgo Live.

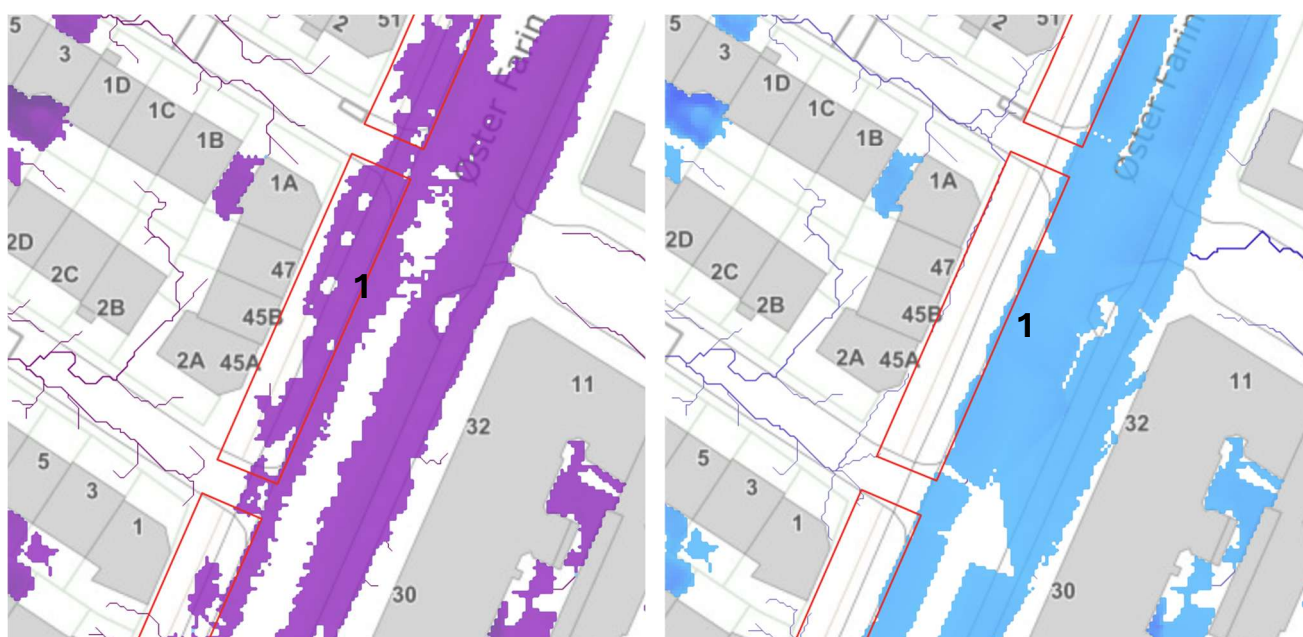
Strømningsvejen ligger meget tæt på husmuren og kan derfor være skadevoldende, hvis den indeholder meget vand. Der er både lyskasser og kældervinduer langs husmuren, hvor det vurderes, at vand kan strømme til og gøre skade. Strømningen langs husmuren kan føre til nedsivning langs fundamentet og opfugtning af muren.

Figur 7.8 Oversvømmelseskort for strækning D med strømningsveje og bluespots ved en fremtidig 100 års-hændelse for status (til venstre, markeret med lilla) og for plan (til højre, markeret med blå). Delstrækningerne er markeret med rødt. Kilde: Scalgo Live.

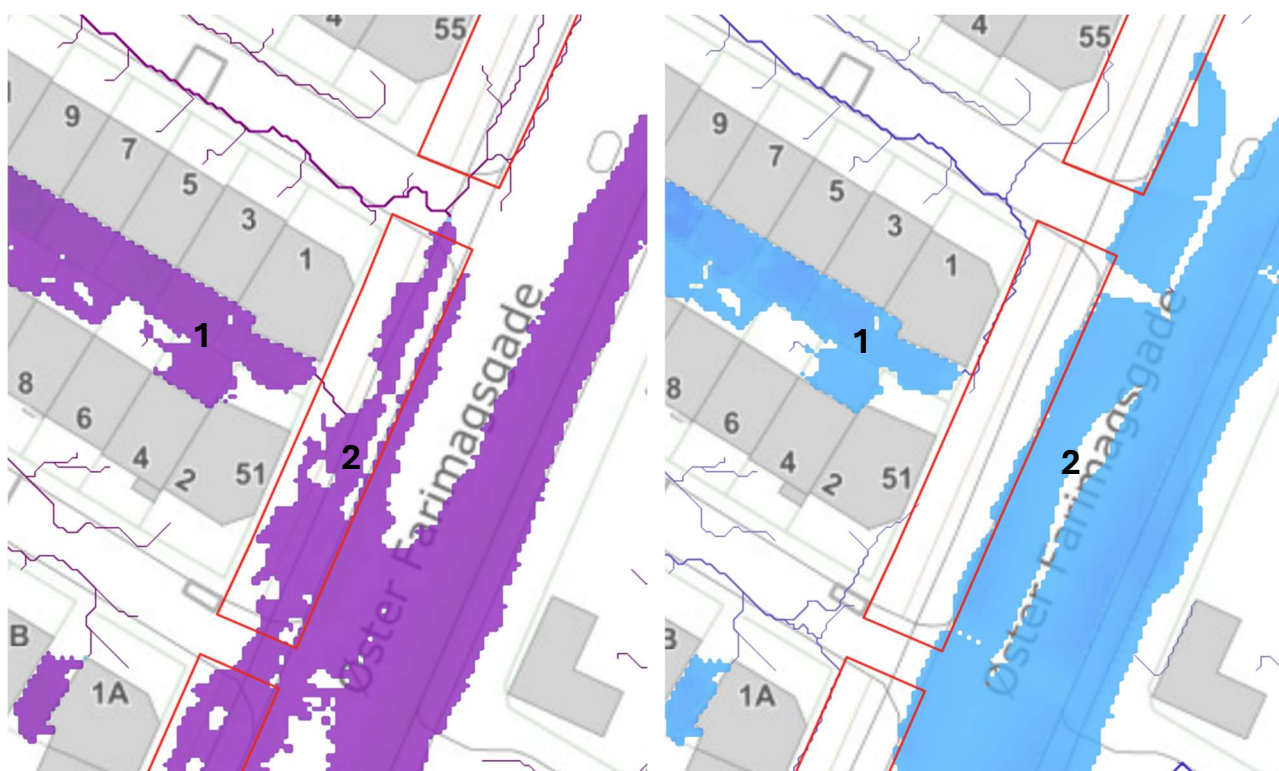
Strømningsvejen ligger meget tæt på husmuren og kan derfor være skadevoldende, hvis den indeholder meget vand, eller noget blokere den. Der er fire lyskasser langs strækningen som er i niveau med vandrendens kant. Det vurderes, at disse bliver kraftigt oversvømmet ved en 100-årshændelse.

Figur 7.10 Oversvømmelseskort for strækning E med strømningsveje og bluespots ved en fremtidig 100 års-hændelse for status (til venstre, markeret med lilla) og for plan (til højre, markeret med blå). Delstrækningerne er markeret med rødt. Kilde: Scalgo Live.

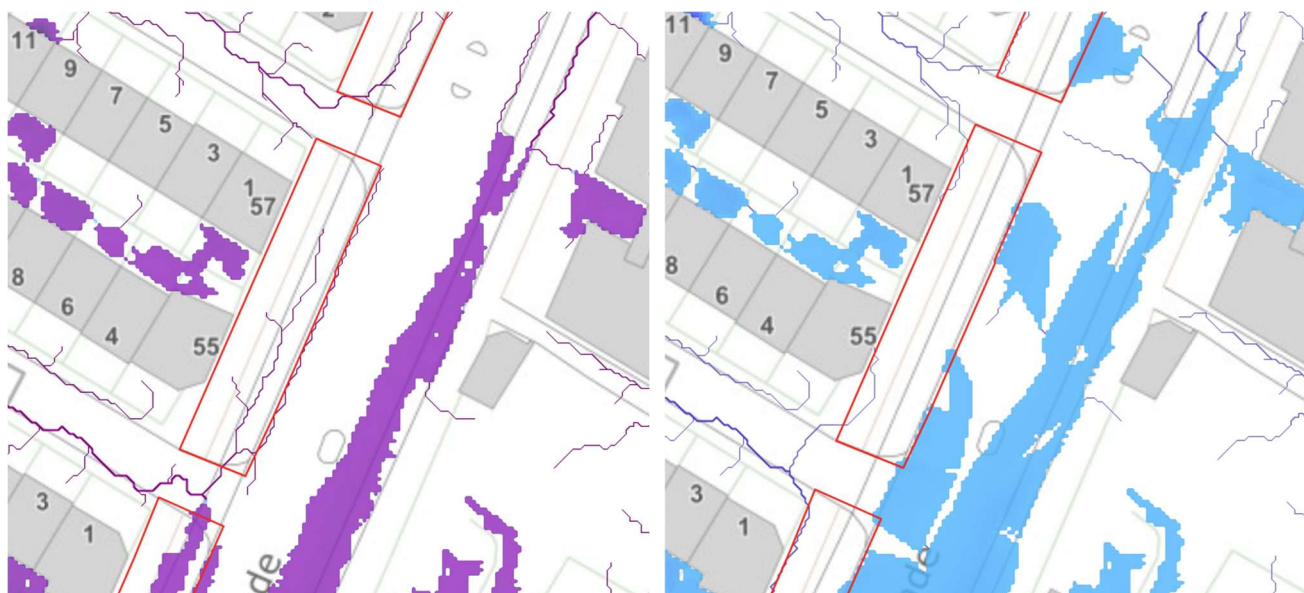
Strømningsvejen ligger meget tæt på husmuren og kan derfor være skadevoldende, hvis den indeholder meget vand, eller noget blokere den. Der er ingen lyskasser e.l., men der kan ske fugtskader pga. nedsivning langs fundamentet og opfugtning af murværket.

Figur 7.12 Oversvømmelseskort for strækning F med strømningsveje og bluespots ved en fremtidig 100 års-hændelse for status (til venstre, markeret med lilla) og for plan (til højre, markeret med blå). Delstrækningerne er markeret med rødt. Kilde: Scalgo Live.

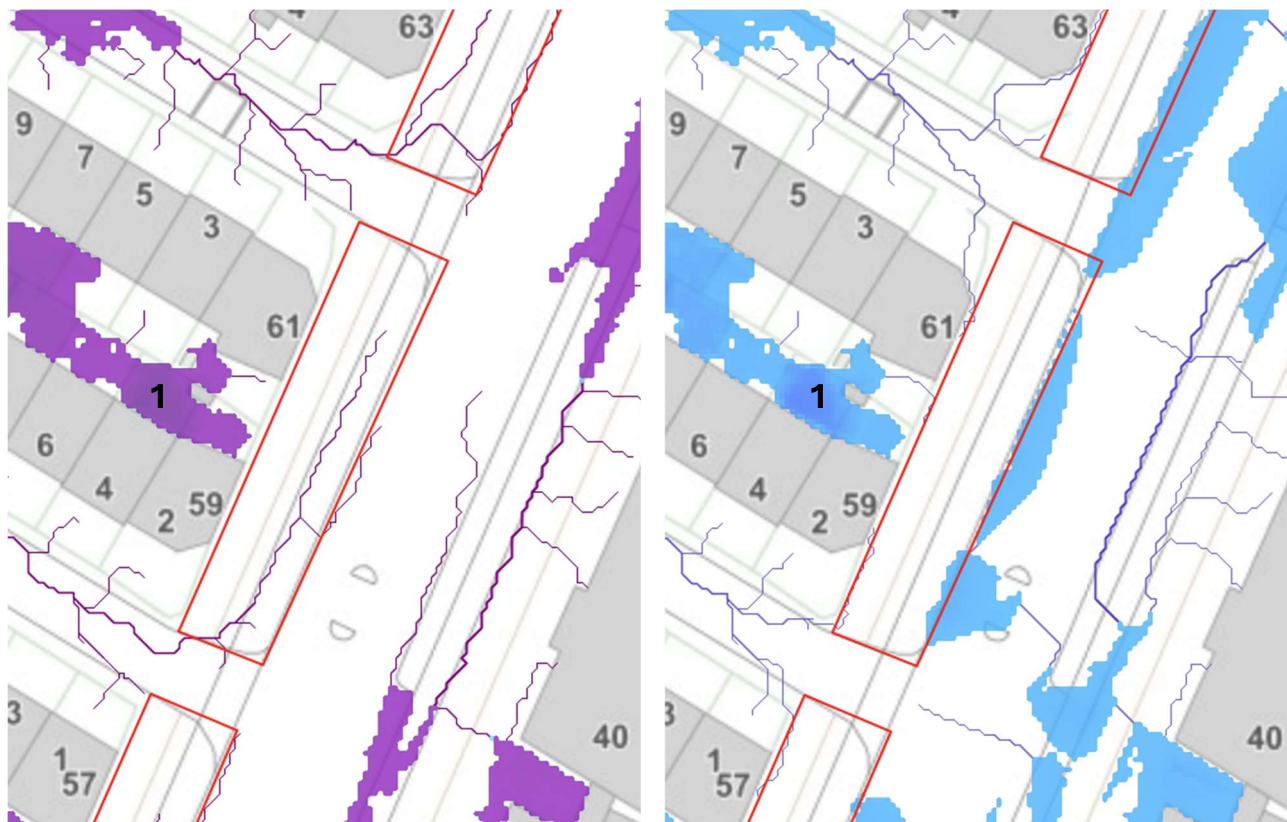
Strømningsvejen ligger meget tæt på husmuren og kan derfor være skadevoldende, hvis den indeholder meget vand, eller noget blokerer den. Langs nr. 61 er der lyskasser i niveau med vandrenden. Det vurderes, at lyskasserne ved skybrudshændelser (T = 100 år) vil blive oversvømmet. Derudover kan vandets strømning langs husmuren medføre, at der sker opfugtning af husmuren og nedsivning langs fundamentet.

Figur 7.14 Oversvømmelseskort for strækning G med strømningsveje og bluespots ved en fremtidig 100 års-hændelse for status (til venstre, markeret med lilla) og for plan (til højre, markeret med blå). Delstrækningerne er markeret med rødt. Kilde: Scalgo Live.

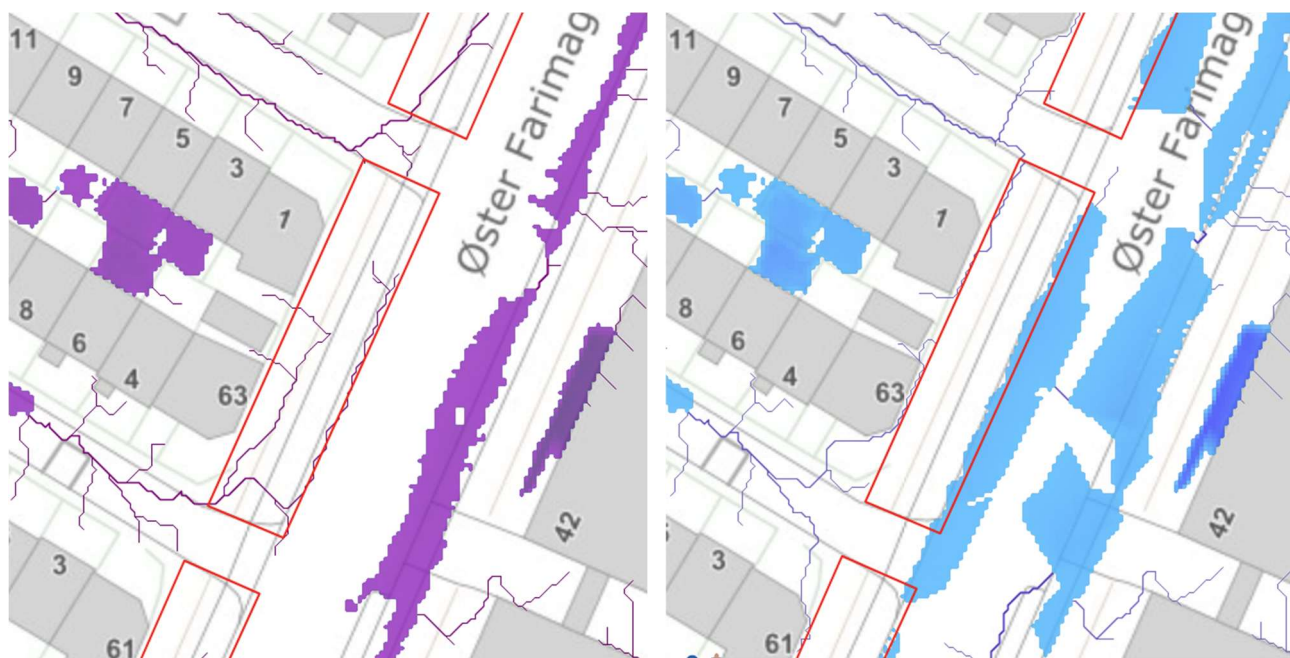
Strømningsvejen ligger meget tæt på husmuren og kan derfor være skadevoldende, hvis den indeholder meget vand, eller noget blokerer den. Langs med nr. 1 er der en lyskasse som er 1 cm over vandrendens kant. Det vurderes derfor, at denne oversvømmes ved en skybrudshændelse. Strømning langs husmuren kan føre fugtskader pga. nedsivning langs fundamentet og opfugtning af husmuren.

Figur 7.16 Oversvømmelseskort for strækning H med strømningsveje og bluespots ved en fremtidig 100 års-hændelse for status (til venstre, markeret med lilla) og for plan (til højre, markeret med blå). Delstrækningerne er markeret med rødt. Kilde: Scalgo Live.

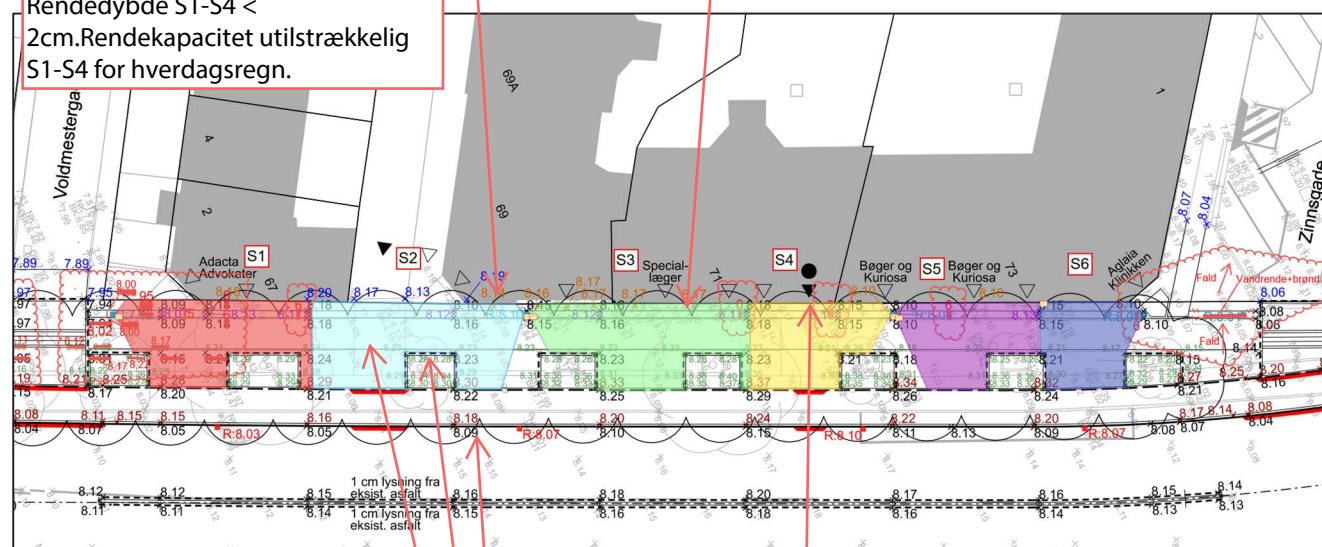
Strækningen har to rendebrønde afsat i toppunkter af rende. Rendedybde S1-S4 < 2cm. Rende kapacitet utilstrækkelig S1-S4 for hverdagsregn.

Figur 7.17 Inddeling i strækninger til beregning af tilstrømning til vandrenden. Baggrundsbilledet viser en plan af en vandrende med seks farvede delstrækninger (S1-S6) og mange højdemålinger. Røde tekstboksar indeholder observationer om terræn, træer og bygninger.

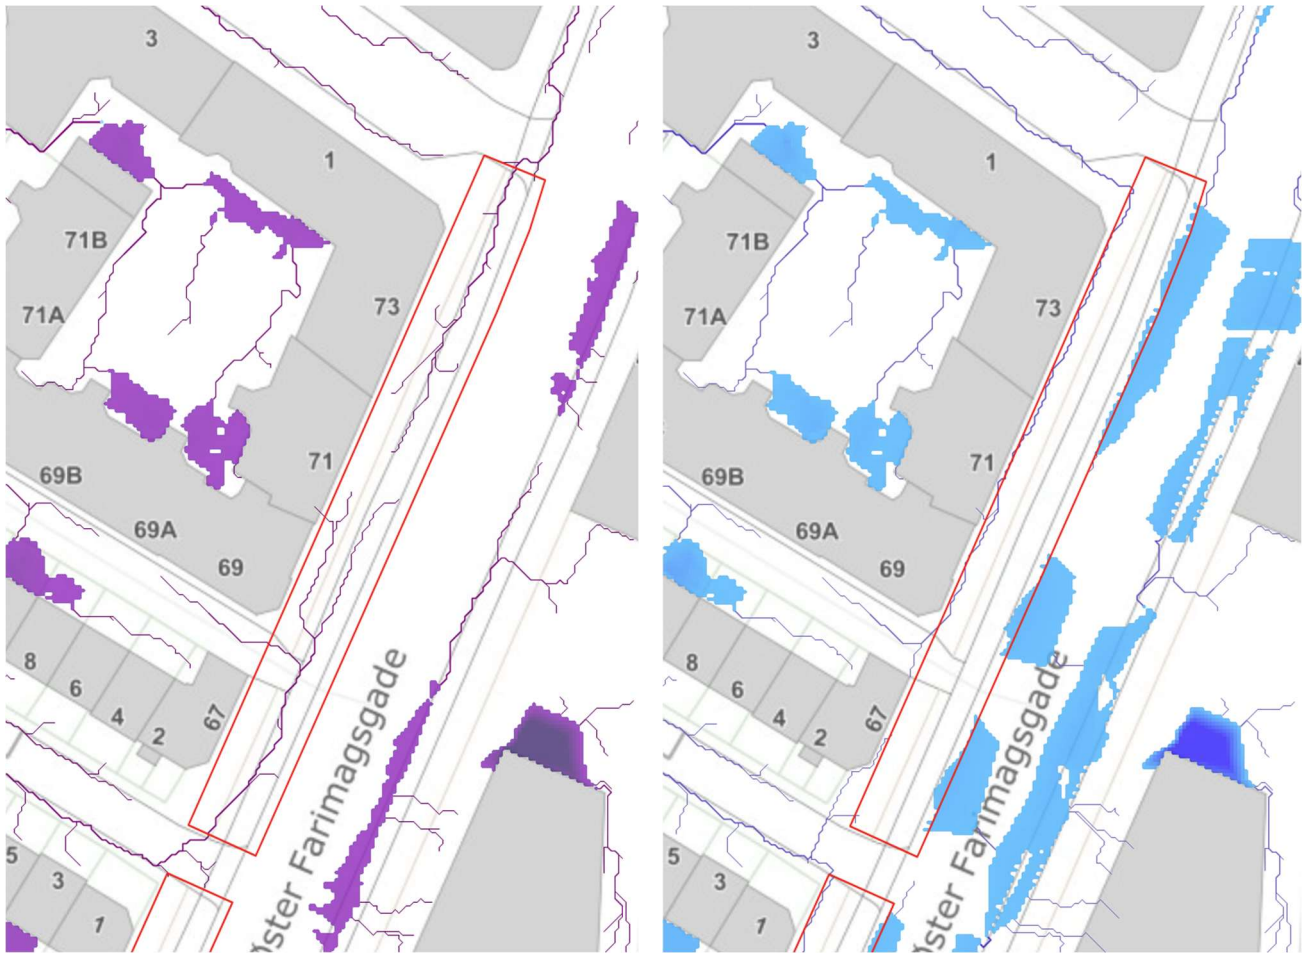
Strømningsvejen ligger meget tæt på husmuren og kan derfor være skadevoldende, hvis den indeholder meget vand, eller noget blokerer den. Der er seks trappenedgange og enkelte lyskasser langs strækningen, som alle har kant i niveau med vandrendens kant. Strømningen langs med husmuren vil derfor medføre omfattende oversvømmelser af kældrene i disse bygninger under skybrud.

Figur 7.18 Oversvømmelseskort for strækning I med strømningsveje og bluespots ved en fremtidig 100 års-hændelse for status (til venstre, markeret med lilla) og for plan (til højre, markeret med blå). Delstrækningerne er markeret med rødt. Kilde: Scalgo Live.
