# Genopretningsprojektet 100320

## Øster Farimagsgade

Teknisk vurdering af afvandingsløsning

Københavns Kommune - Teknik- og Miljøforvaltningen  
Dato: 20. marts 2026

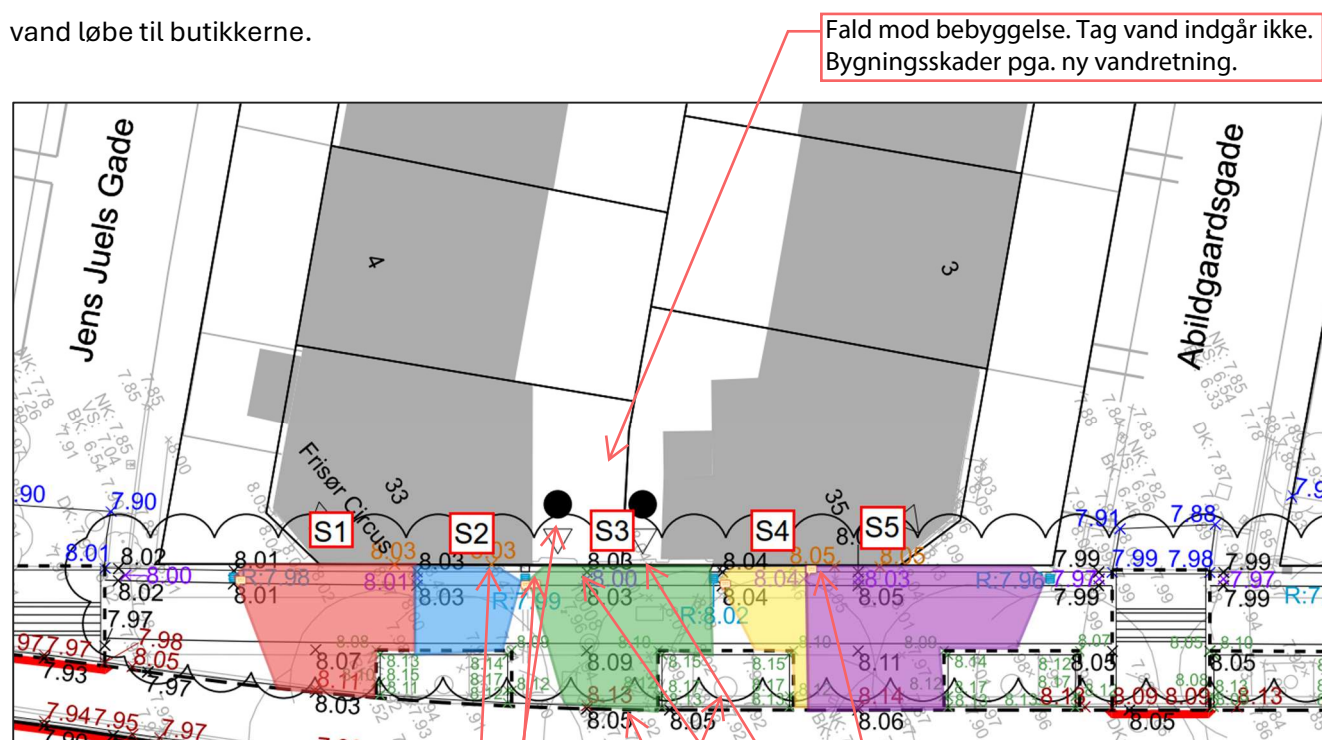
Figur 7.1 Inddeling i strækninger til beregning af tilstrømning til vandrenden. Baggrundskort: Udklip fra tegning

Denne strækning har flere lokale toppunkter langs renden. Der er sat nedløbsbrønde ved tagnedløb, og derfor er strækningen inddelt i fem delstrækninger. Sammenholdt med den beregnede tilstrømning viser resultaterne, se Tabel 7.1, at vandrendens transportkapacitet generelt er højere end tilstrømningen både ved en 10-årshændelse i dag og i fremtiden. Det skyldes de ekstra nedløbsriste pga. tagnedløb.

Langs denne strækning er der indgang til to butikker. Indgangspartiet til Frisør Cirkus er opmålt til 8,04 og kanten af vandrenden er projekteret til 8,01. Der er derfor kun tre centimeter fra vandrendens kant til indgangen til butikken. Butikken i nr. 35 har indgang i 8,09 og kanten af vandrenden er i 8,05. Langs strækningen ud for nr. 35 er der en lyskasse indmålt til 8,05. Ved udførelse flyttes vandrenden, da den i tegningen går gennem lyskassen. Særligt lyskassen vurderes at være i risiko for oversvømmelser. Koterne ned ad sidegader viser at vandet vil strømme hertil, men ved opstuvning på 3-4 cm over vandrendens kant vil vand løbe til butikkerne.

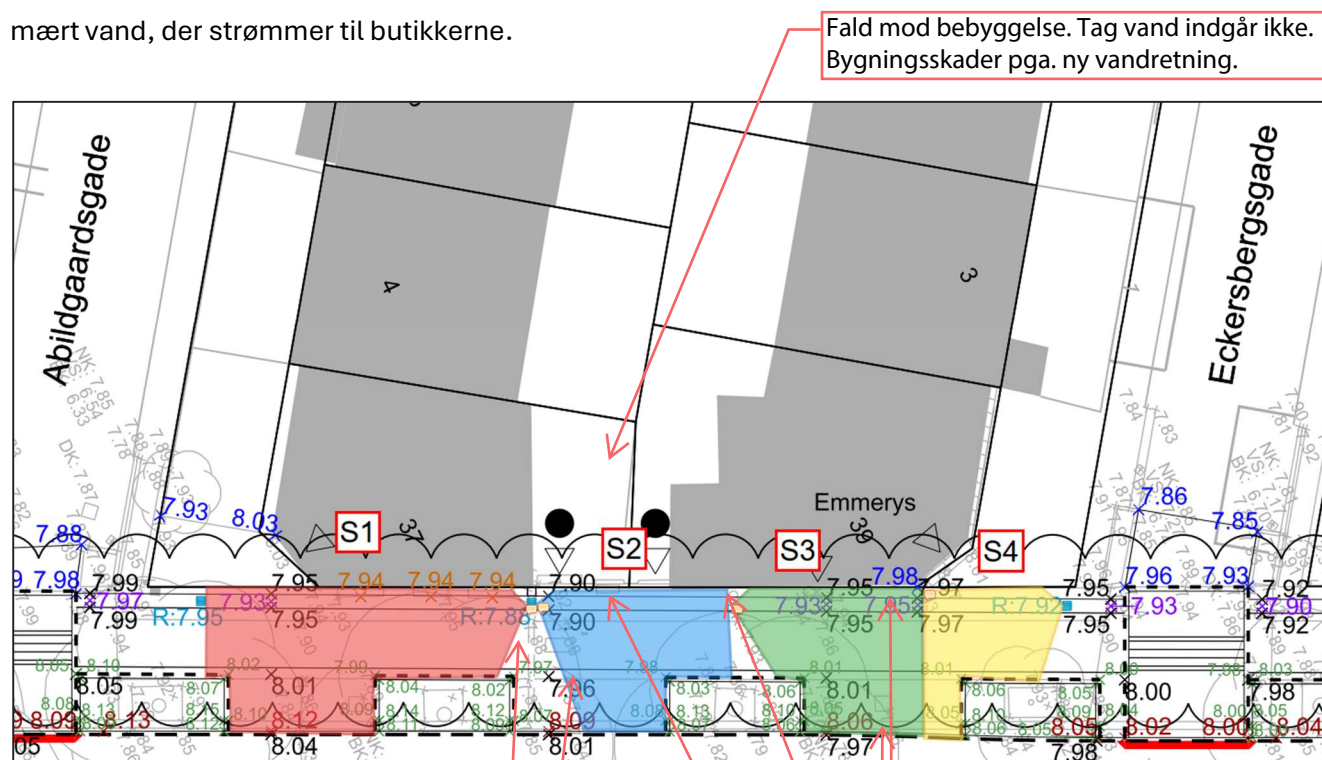
Figur 7.3 Inddeling i strækninger til beregning af tilstrømning til vandrenden. Baggrundskort: Udklip fra tegning I100320\_C07.02\_T8\_L8588-N0.pdf.

Af tegningerne fremgår det, at der er tre nedløbsriste. Københavns Kommune oplyser, at der sættes en ekstra nedløbsbrønd ud for Emmerys tagedløb. Derfor er strækningen opdelt i fire delstrækninger (S1, S2, S3 og S4). Sammenholdt med den beregnede tilstrømning indikerer resultaterne, se Tabel 7.2, at vandrendens kapacitet er tilstrækkelig både for nutidens 10-årshændelser og de klimafremskrevne.

Langs denne strækning er der to indgange to butikker/erhverv, som er hævet 8-10 cm over vandrendens kant. Der er ikke åbne lyskasser langs strækningen. Sårbarheden langs denne strækning er derfor primært vand, der strømmer til butikkerne.

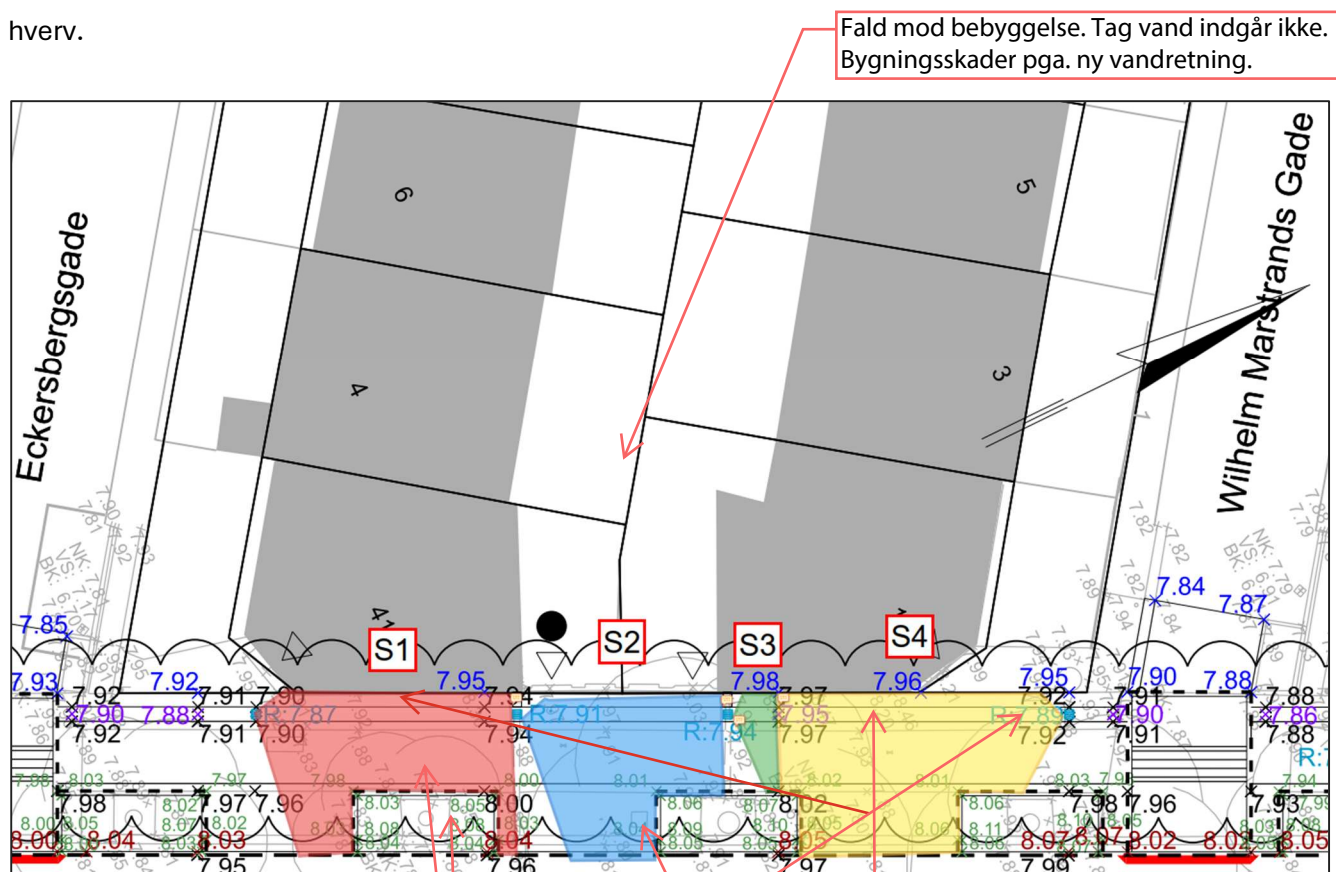
Figur 7.5 Inddeling i strækninger til beregning af tilstrømning til vandrenden. Baggrundskort: Udklip fra tegning

Sammenholdt med den beregnede tilstrømning, se Tabel 7.3, indikerer resultaterne, at vandrendens transportkapacitet er tilstrækkelig langs hele strækningen for både nutidens og klimafremskrevne 10-årshændelser. Det skyldes nedløbsbrøndene til håndtering af tagnedløb.

Langs denne strækning er der ingen lyskasser og koterne for indgange til de to erhverv er hævet mere end 10 cm over terræn. Denne strækning er derfor ikke sårbar over for oversvømmelser af kældere eller erhverv.

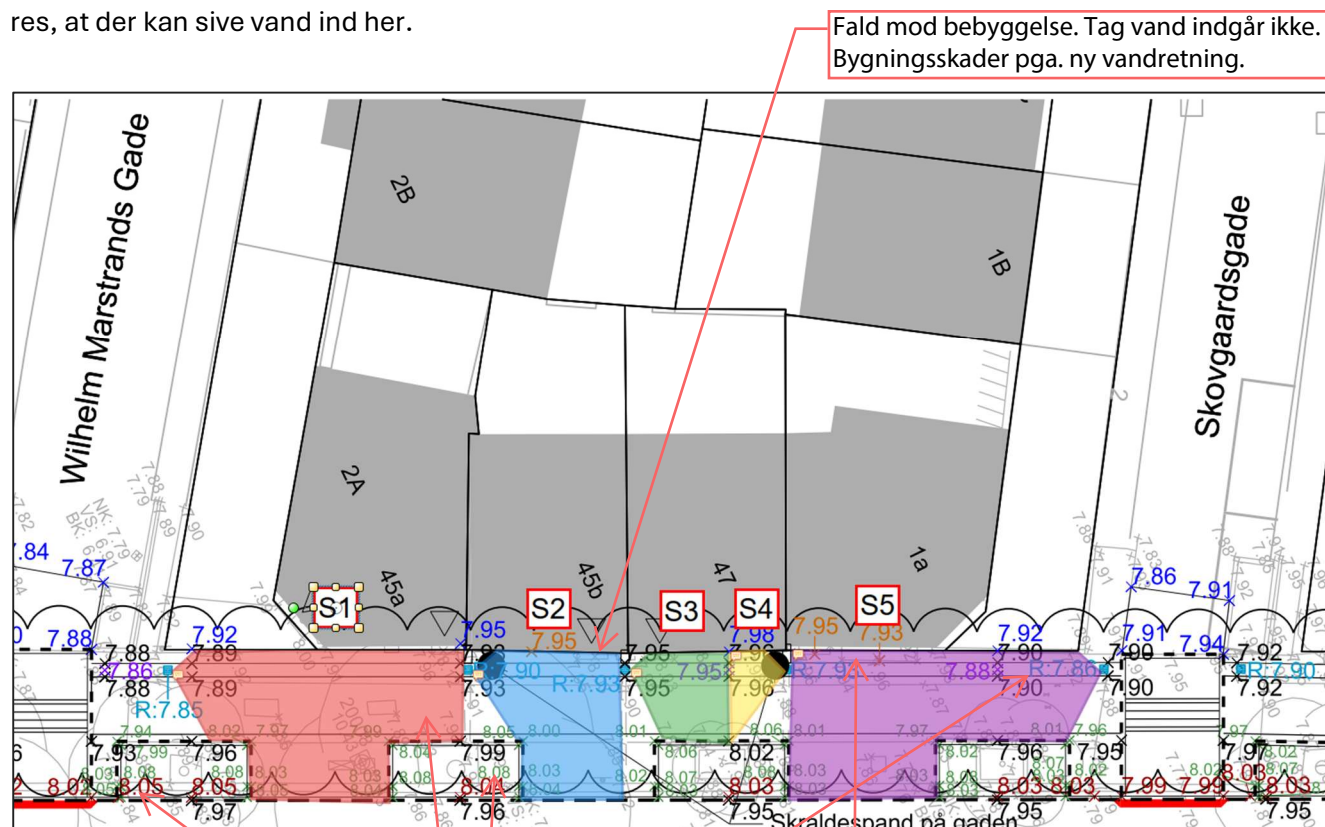
Figur 7.7 Inddeling i strækninger til beregning af tilstrømning til vandrenden. Baggrundskort: Udklip fra tegning 100320\_C07.02\_T8\_L8588-N02.pdf.

Der er fem nedløbsriste langs strækningen, idet der er indsat nedløbsbrønde til tagnedløb. Strækningen er derfor opdelt i fem delstrækninger som fremgår af Figur 7.7. Sammenholdt med den beregnede tilstrømning indikerer resultaterne, at vandrendens kapacitet er tilstrækkelig langs hele strækningen. Dette skyldes tilføjelsen af nedløbsbrønde til tagnedløb.

Langs denne strækning er der indgang til fire adresser. Ud for nr. 1A er der to lyskasser, og der er kældervinduer ud for 45b, 47 og 1a. Lyskasserne og kældervinduerne er få centimeter over terræn, og det vurderes, at der kan sive vand ind her.

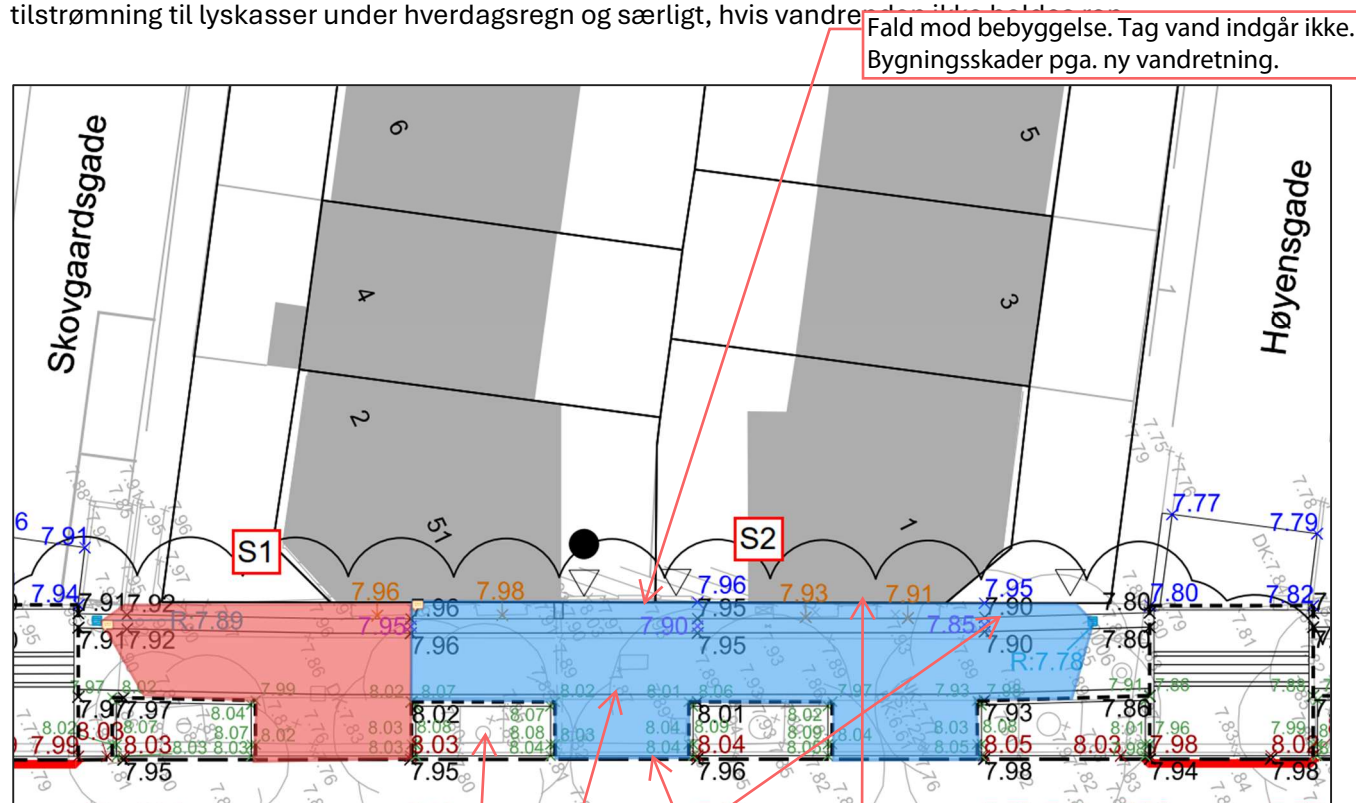
Figur 7.9 Inddeling i strækninger til beregning af tilstrømning til vandrenden. Baggrundskortet I100320\_C07.02\_T8\_L8588-N02 nye koter.pdf

Delstrækningen har et toppunkt og dræner derfor mod hver sin side. På strækningen er der to riste, én i hver ende. Københavns Kommune oplyser, at der måske etableres en nedløbsrist ud for tagedløbet ved nr. 51, denne er ikke inkluderet i beregninger. Strækningen er derfor opdelt i to delstrækninger, som hver er betragtet samlet med fald mod den nærmeste rist. Sammenholdt med den beregnede tilstrømning viser resultaterne, se Tabel 7.5, at vandrendens kapacitet er tilstrækkelig på delstrækning S1. For delstrækning S2 er kapaciteten lavere end den beregnede tilstrømning både i nutiden og med det fremtidige klima, hvilket indikerer en mere begrænset transportkapacitet på denne del af strækningen.

Langs strækningen er der fire lyskasser, som er i niveau med vandrenden. Idet kapaciteten af vandrenden er beregnet til at være utilstrækkelig langs S2, vurderes det, at der langs denne strækning kan ske tilstrømning til lyskasser under hverdagsregn og særligt, hvis vandrenden er tilstoppet med blade.

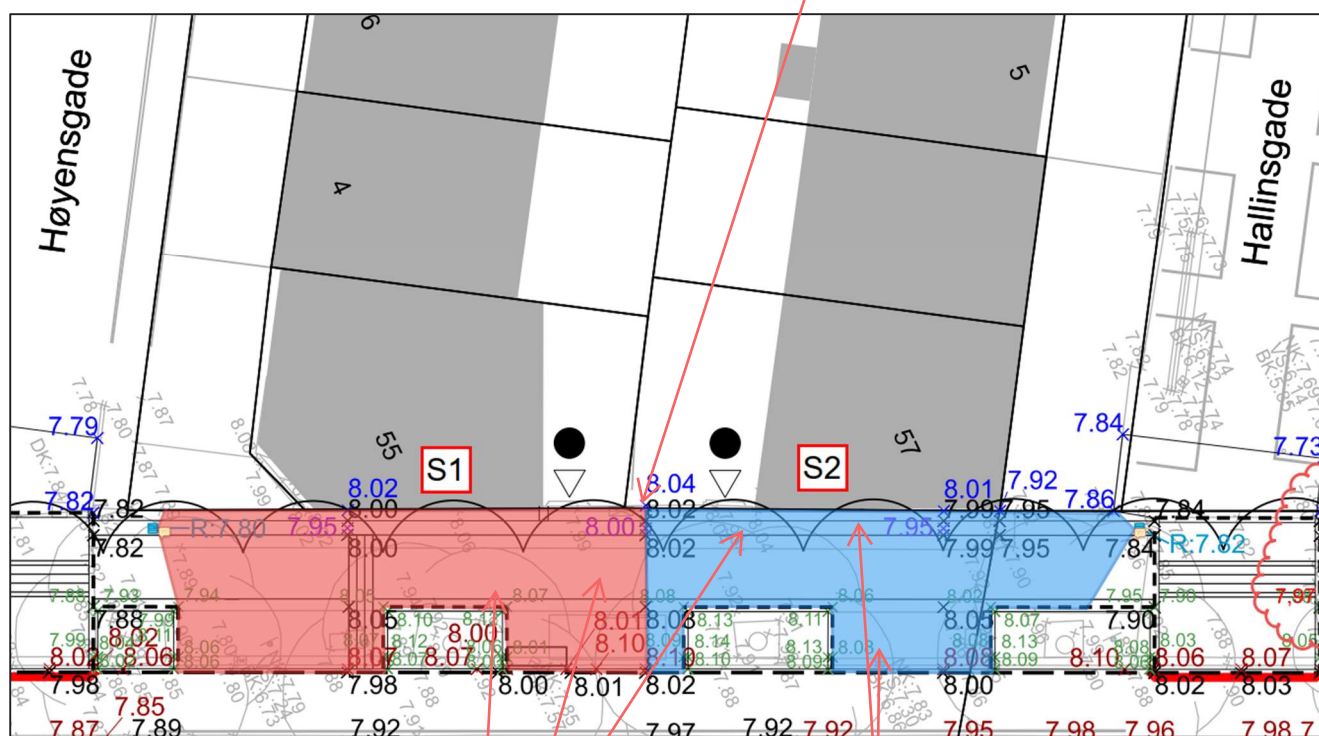
Figur 7.11 Inddeling i strækninger til beregning af tilstrømning til vandrenden. Baggrundskort: Udklip fra tegning I100320\_C07.02\_T8\_L8588-N02 nye koter.pdf

Sammenholdt med den beregnede tilstrømning viser resultaterne, se Tabel 7.6, at vandrendens transportkapacitet på delstrækning S2 er højere end tilstrømningen ved både en 10-årshændelse og ved anvendelse af klimafaktor. For delstrækning S1 er kapaciteten tilstrækkelig for nutidens 10årshændelser, men den klimafremskrevne tilstrømning er en smule højere end den beregnede kapacitet.

Der er hverken erhverv eller lyskasser langs denne strækning. Derfor vurderes det, at den manglende kapacitet i vandrenden under hverdagsregn medfører ingen eller begrænset  
 Fald mod bebyggelse. Tag vand indgår ikke. Bygningsskader pga. ny vandretning.

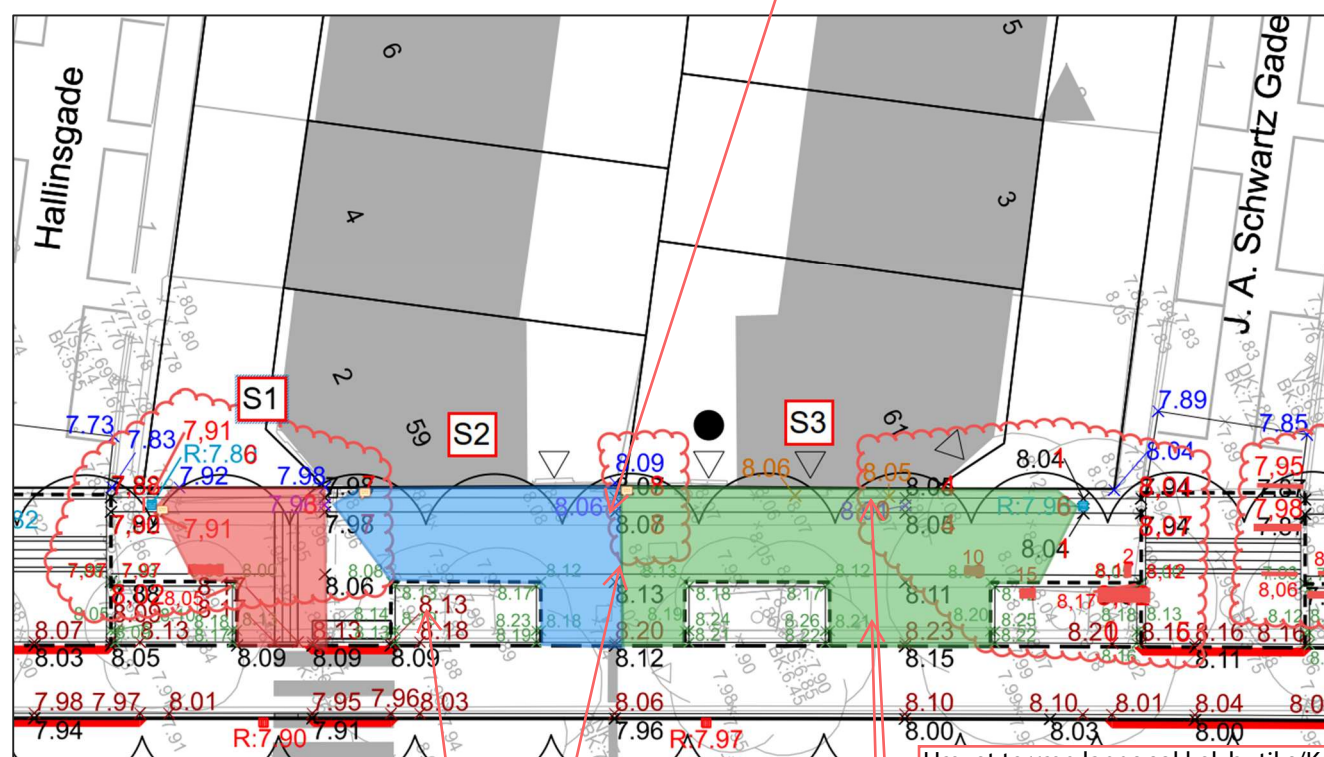
Figur 7.13 Inddeling i strækninger til beregning af tilstrømning til vandrenden. Baggrundskortet I100320\_C07.02\_T8\_L8588-N02 nye koter.pdf

Sammenholdt med de beregnede tilstrømninger viser resultaterne, se Tabel 7.7, at vandrendens transportkapacitet på delstrækningerne S1 og S2 er højere end tilstrømningerne ved både en 10-årshændelse og ved anvendelse af klimafaktor. De høje transportkapaciteter på disse strækninger hænger sammen med, at længdefaldet her er større end på S3. For delstrækning S3 er kapaciteten tilstrækkelig til tilstrømningen i dag, men den klimafremskrevne tilstrømning er større end beregnede kapacitet.

Langs husmuren for nr. 61 er der to lyskasser som ligger i niveau med kanten af vandrenden. Da kapaciteten af renden på denne strækning beregnes til at være for lille, vurderes det, at der er risiko for at regnvand vil strømme til lyskasserne under hverdagsregn. Denne strækning er særligt sårbar over for reduktion i transportkapaciteten pga. skidt og blade i renden.

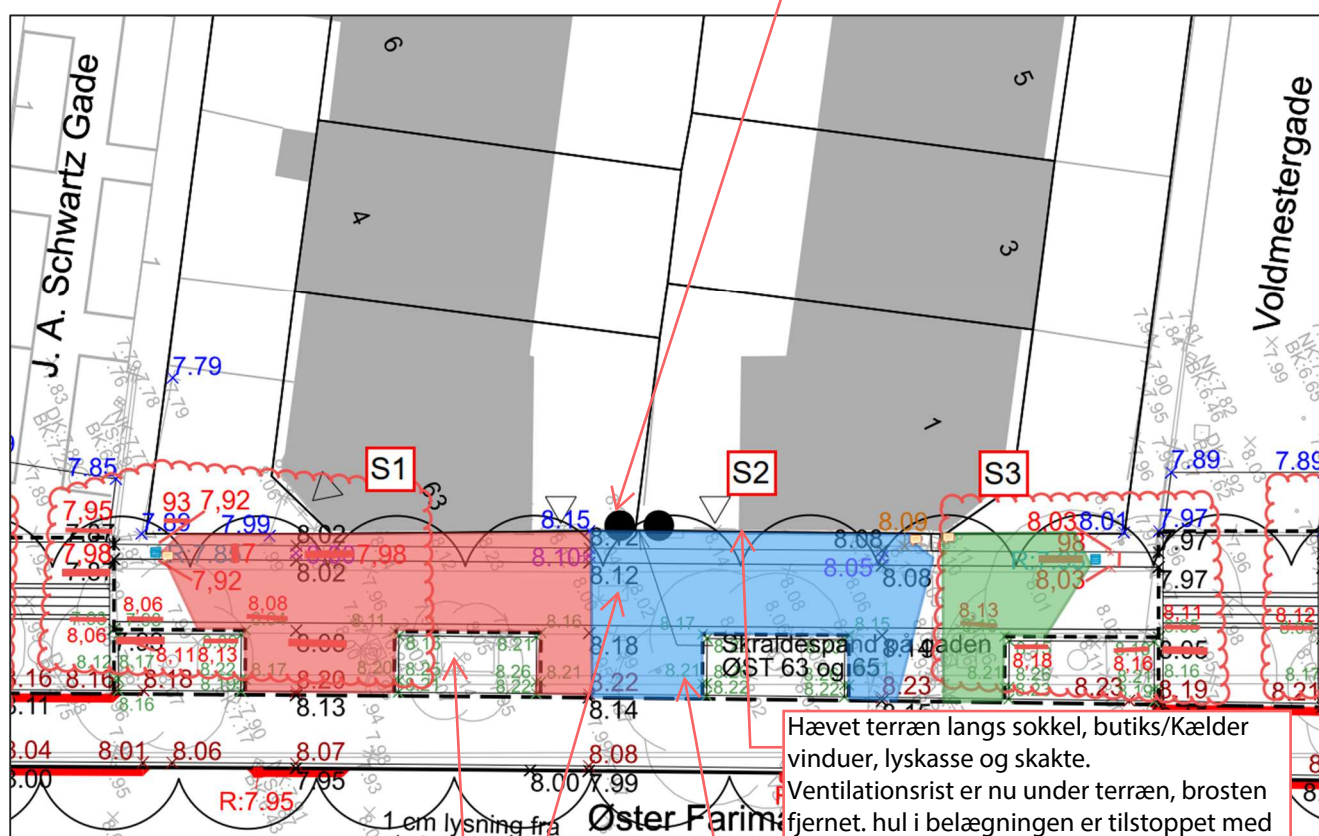
Figur 7.15 Inddeling i strækninger til beregning af tilstrømning til vandrenden  
I100320\_C07.02\_T8\_L8588-N02 nye koter.pdf

Der er indgang til erhverv i nr. 63. Indgangen er hævet, og det vurderes ikke at være en risiko ved hverdagsregn. Langs nr. 1 er der en lyskasse, hvis kant er 1 cm højere end kanten på vandrenden. Langs denne strækning (S2) vurderes det, at transportkapaciteten af vandrenden er en smule for lille ift. dimensioneringspraksis. Der er derfor risiko for oversvømmelse af lyskasse.

Fald mod bebyggelse. Tag vand indgår ikke. Bygningsskader pga. ny vandretning.
